BOLLETTINO D'ARTE n.4

Restauro della parete sud della Chiesa dedicata a Santa Maria Assunta sita in Piazza San Benedetto a Grignano Polesine, Rovigo.

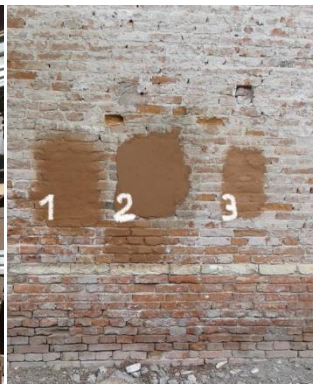
La facciata sud della Chiesa dedicata a Santa Maria Assunta, sita a Grignano Polesine comune di Rovigo, patrimonio dei Beni culturali ecclesiastici della Curia vescovile di Adria-Rovigo, è stata consegnata alla diocesi totalmente riportata al suo originario massimo splendore.

Fase di intervento
- organizzazione cantiere
- prove di pulitura
- prelievo dei campioni
- analisi dei materiali sottoposti a restauro
- studio e formulazione di materiali affini e compatibili
- campionature e prove di intervento
- intervento di cuci-scuci
- rifacimento dell'intonaco mancante
- intervento di protezione delle superfici con "sagramatura alla cappuccina"
